## 一般社団法人 静岡県安全運転管理協会

### 沼津・袋井・浜松東地区安管協会の活動紹介

#### 「交通死亡事故現場診断」を実施（令和5年8月中）

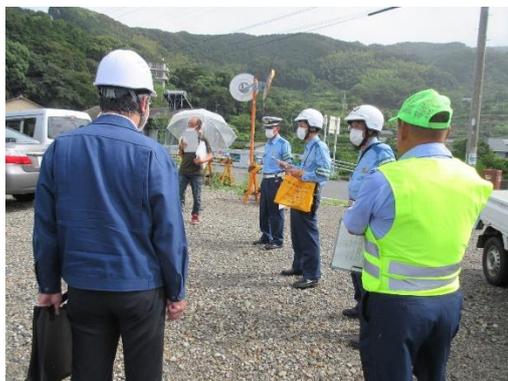
【現場診断の状況】

- **中央線の無いカーブを抜けた狭隘な直線道路で、かつ、県外者等他地区の者では前方が狭隘な道路とは判りにくい。**
- **改善点として、道路拡幅の検討やガードレールの改善、カーブ手前に狭隘な道路が接近していることの周知表示の設置**

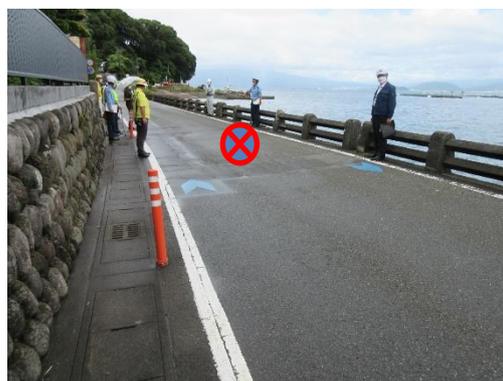
【交通事故現場の状況】

8月10日（木）午後0時頃に、沼津市西浦古宇地先の主要地方道沼津土肥線の直線道路において、普通乗用車同士が正面衝突した交通死亡事故（運転していた男性（77歳）が死亡）の事故現場診断を行いました。

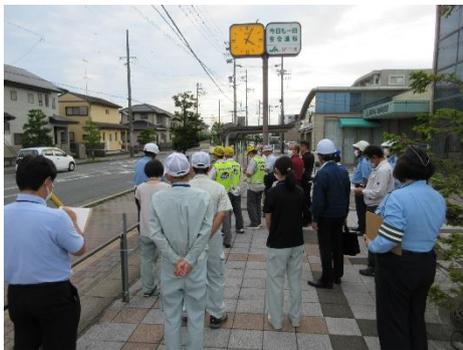
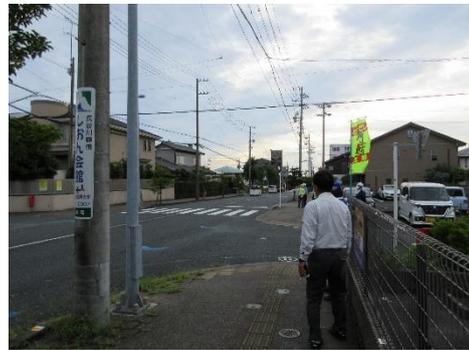
### 【現場診断の状況】

現場は信号交差点に挟まれた約200メートルの道路の中間付近に設けられた横断歩道であり、現場の検証後に行った検討会では、

- ・道路に若干の傾斜があり、横断歩道の視認性が悪いこと
- ・信号が間近にあり信号に気を取られやすいこと

- ・道路標示等の視認性を高めること
- ・運転者・歩行者の交通教育を推進すること

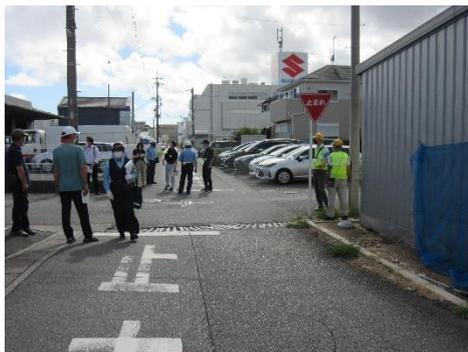
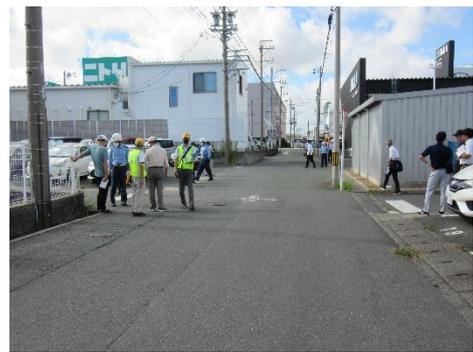
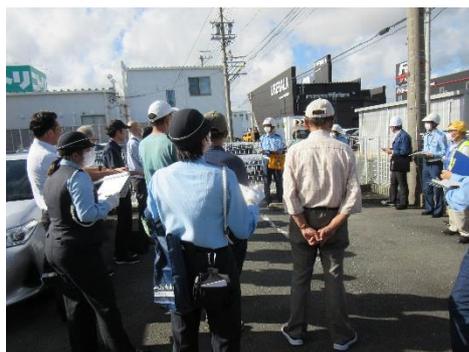
### 【現場診断の状況】

- 自転車進路の右方には倉庫があり、普乗側への見通しが悪い。
- 自転車側に一時停止標識が設置されている。
- 普乗進路には、一時停止標識及び速度抑止表示はない。

- 主要道路側の路面標示(30キロ)塗替え
- 自転車利用者に対するヘルメット着用啓発
- 交差点中心の十字マークの塗替え
- カーブミラーの設置
- 交差点を認識させる標示、看板等の新設(交差点注意等)
