## 一般社団法人 静岡県安全運転管理協会

#### 「交通死亡事故現場診断」を実施（令和4年2月中）

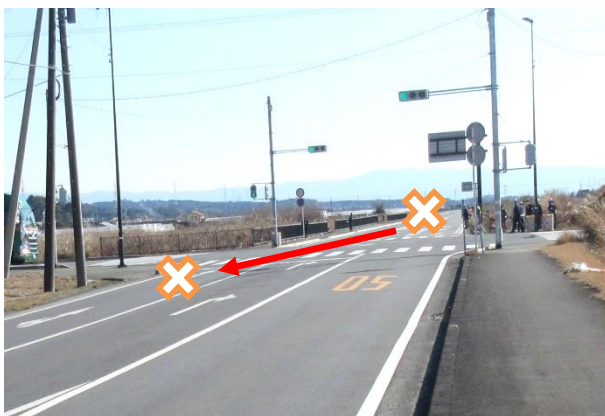
この事故現場は、片側1車線の直線道路で、最初に信号交差点の直前で衝突しており、参加者による現場診断及び事故防止対策を協議した結果、

【事故現場の状況】

- 道路は路側帯のみのため、歩道や自転車通行帯の設置を検討
- 夕刻以降、交差点周辺の視認性確保のため、広範囲に街灯の設置を検討
- 自転車利用者に対する注意喚起として、各団体で交通安全広報を実施

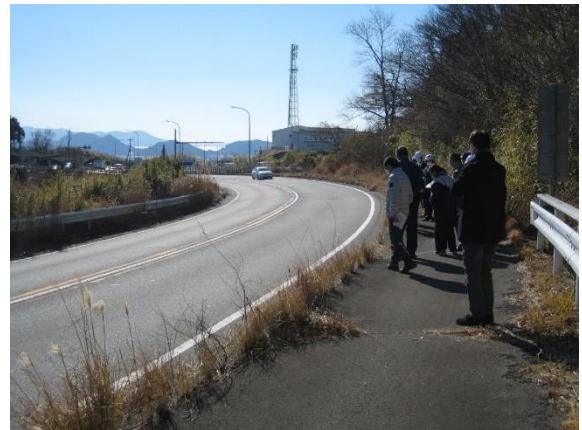
この事故現場は、片側1車線の交通量の多い国道上で、現場付近はゆるくカーブしており、現場診断及び交通事故防止対策を検討した結果、

【事故発生現場の確認】

- 反対車線にはみ出さないよう、道路中央にセンターポール等の設置を検討
- カーブしている道路脇の竹やぶで見通しが悪くなっているため、竹やぶを刈り取るように関係者へ働き掛け
- 通行車両や通行人等に対し交通死亡事故発生を注意喚起する広報活動を実施など、事故防止対策に関する意見が出されました。

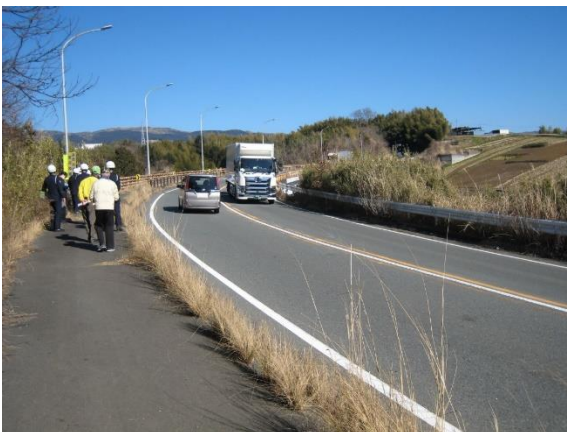
【現場診断の状況】  
(右カーブの見通し状況)
